NOWE SUKIENNICE

Tam, gdzie historia spotyka się z teraźniejszością

Z zewnątrz krakowskie Sukiennice wyraźnie wypiękniały, a w środku zyskały najnowocześniejsze rozwiązania technologiczne. Gruntowny remont Galerii Sztuki Polskiej XIX wieku zaliczany jest do jednej z największych inwestycji konserwatorskich w Europie. Wartość prac przekroczyła 9 milionów euro. Generalnym wykonawcą była polska firma – Integer SA.

Lokalizacja/adres	Kraków, Rynek
Pracownia projektowa	Archeon
Architekt prowadzący	prof. Andrzej Kadłuczka
Data opracowania	2007 r.
Data realizacji	2008–2010 r.
Inwestor	Muzeum Narodowe w Krakowie
Powierzchnia całkowita	3 033,90 m ²
Kubatura brutto	21 722,30 m ³
Generalny wykonawca	Integer SA

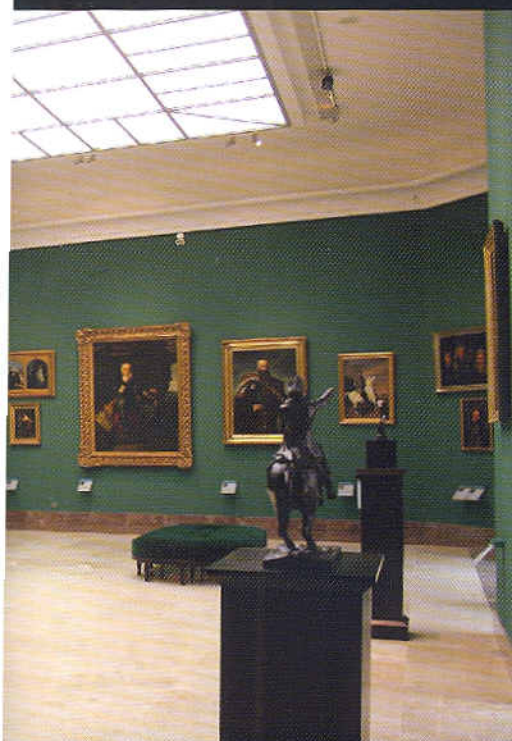
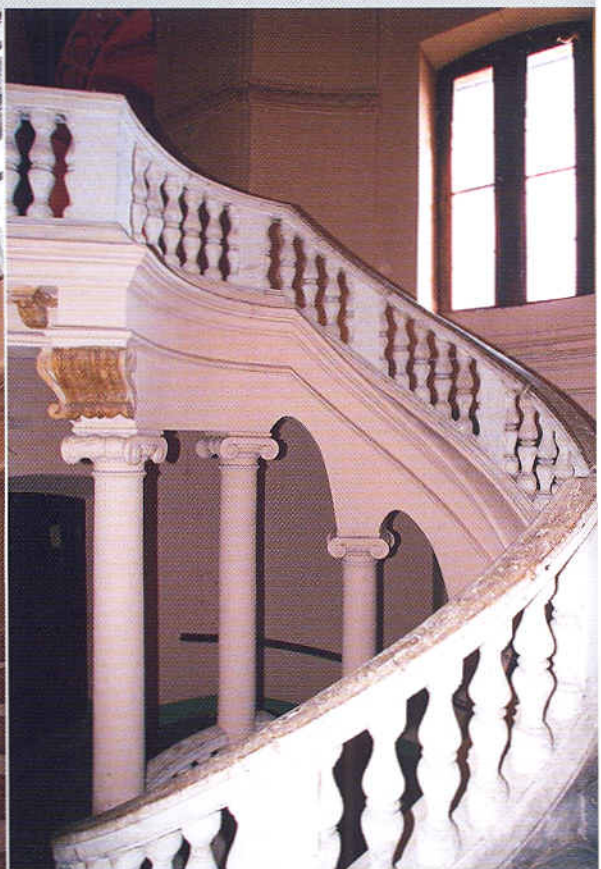
- 1 Komunikacja ogólna po i przed
- 2 Sala wystawiennicza po i przed
- 3 Klatka schodowa wystawiennicza po i przed
- 4 Zawrotne perspektywy po i przed
- 5 Wejście do galerii
- 6 Sala wystawiennicza po i przed

Zakres prac obejmował remont i modernizację Galerii Sztuki Polskiej XIX wieku w krakowskich Sukiennicach, w tym m.in. naprawę uszkodzonych fragmentów ścian wraz z przemurzeniami i kotwieniem oraz osuszaniem, remont dachu wraz z uzupełnieniem więźby, remont konstrukcji dachowej budynku, konserwację i odtworzenie stolarki, wykonanie nowego dźwigu osobowego, remont instalacji wodno-kanalizacyjnych i c.o., wykonanie nowych instalacji wentylacji i klimatyzacji, nowej instalacji chłodniczej, nowej instalacji elektrycznej oraz instalacji słaboprądowych, nowej instalacji DSO i nagłośnienia, automatyki obiektu i BMS, akustyki sali multimedialnej wraz z projektem wyposażenia multimedialnego, aranżację wnętrza obiektu, wykonanie instalacji ppoż. oraz wzmocnienie attyk.

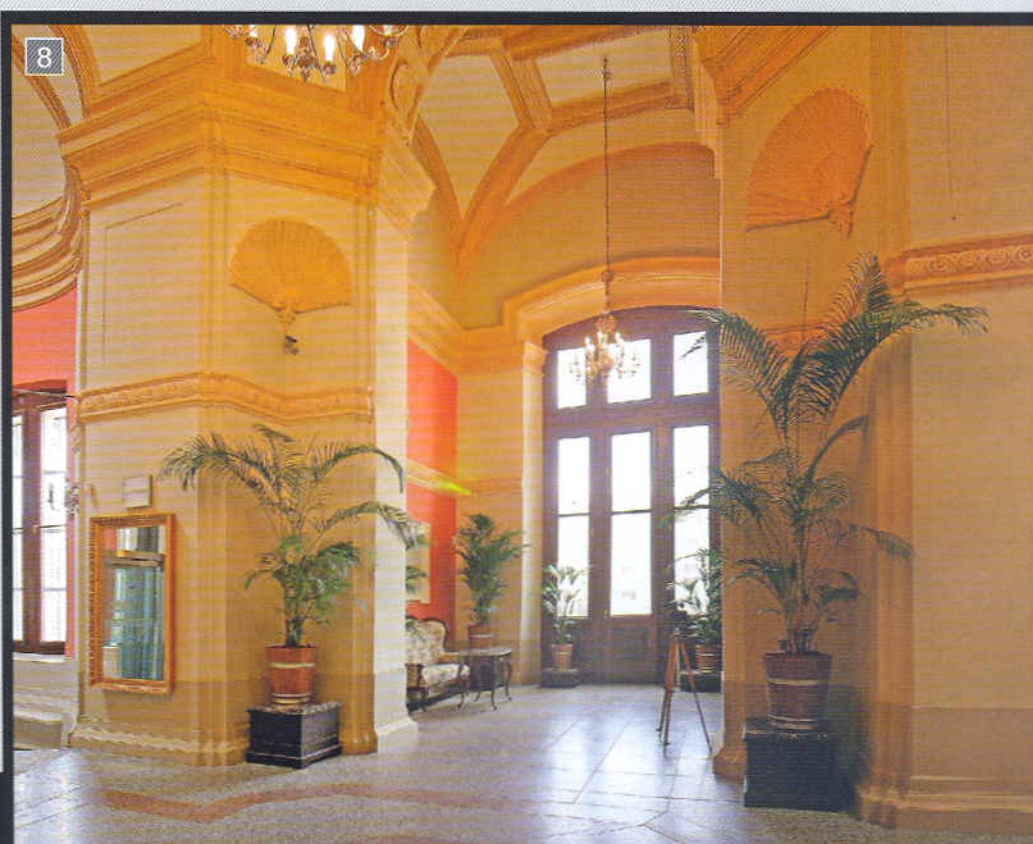
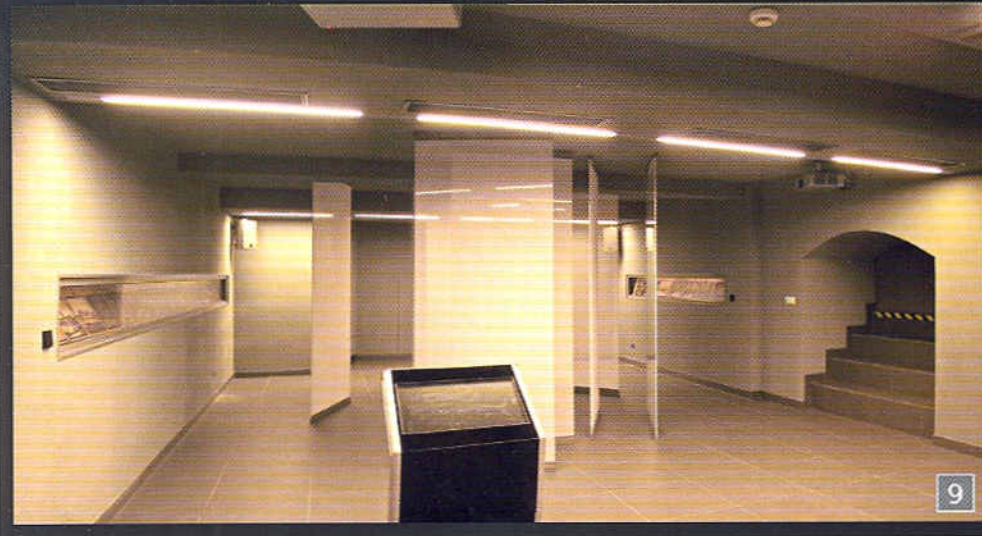
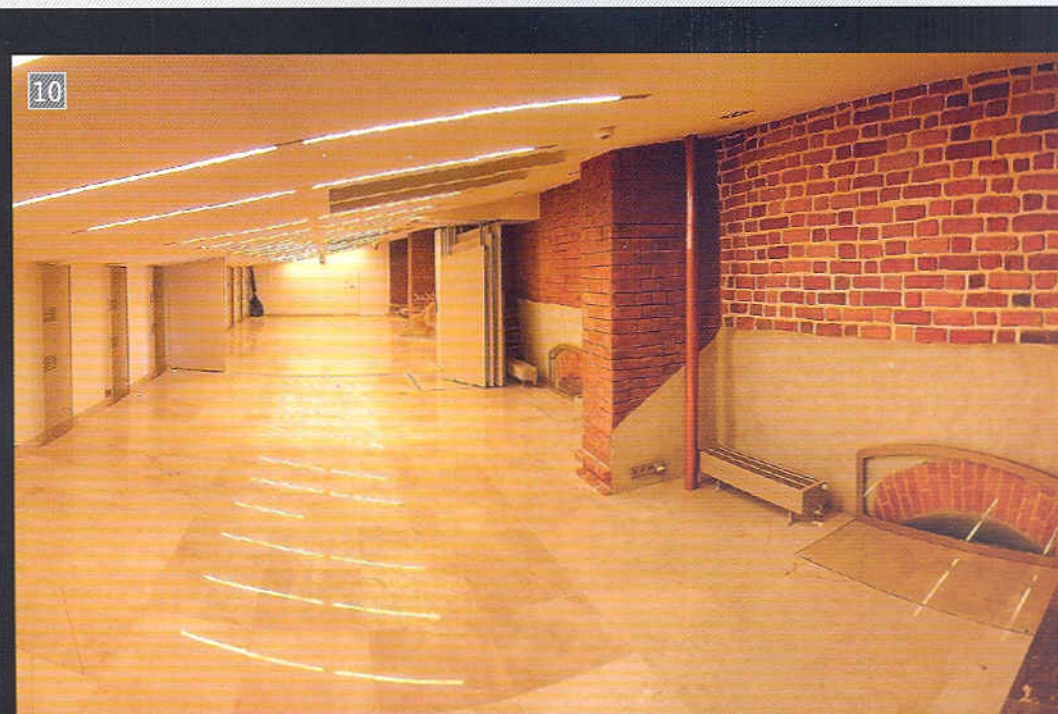
- 7 Galeria obrazów
- 8 Hol po restauracji
- 9 Sala multimedialna
- 10 Komunikacja ogólna
